UN CASO DI INCENDIO IN UNA AZIENDA DEL SETTORE GALVANICO

Fabio Dattilo**, Paolo Maurizi*, Giovanni Vassallo*,

** Comando Provinciale dei Vigili del Fuoco di Venezia, * Comando Provinciale dei Vigili del Fuoco di Vicenza,

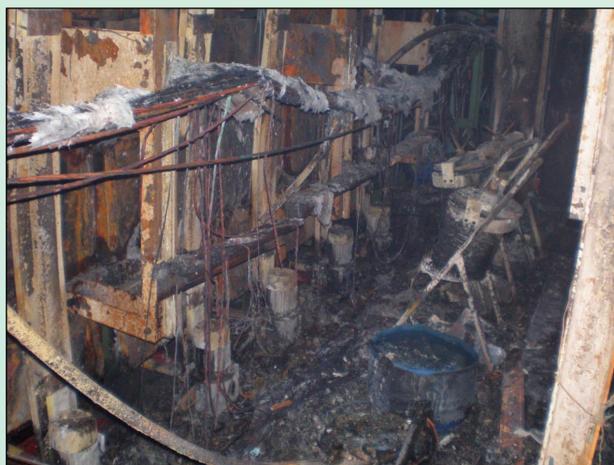
Le temperature di innesco del materiale che costituiva la guaina (polipropilene Moplen) sono superiori a 440 °C (punto di infiammabilità delle polveri), mentre per il rivestimento in PCV la temperatura di innesco è ancora superiore. Se si ipotizza il guasto del sistema di riscaldamento in una vasca con circa 1000 L di soluzione acquosa del bagno, con la potenza di 9 kW fornita, il tempo necessario per portare il bagno alla temperatura di ebollizione (trascurando il calore di vaporizzazione e supponendo il sistema adiabatico) è dell'ordine di 10 ore. È ragionevole pertanto ritenere che al termine dell'operazione di travaso della vasca n° 34 (ca 3000 L) nella vasca n° 35, il sensore di minimo livello non abbia funzionato e quindi non si sia interrotto il riscaldamento nella vasca n° 34, con conseguente surriscaldamento della guaina che, dopo un certo tempo ha iniziato la combustione. Il fatto che la vasca n° 34 fosse chiusa dal coperchio ha favorito l'instaurarsi della combustione del Moplen e la propagazione al rivestimento in PVC. Non disponendo di dati puntuali relativi al sistema al momento dell'incidente (calore specifico del materiale costituente la guaina, condizioni al contorno, quali umidità, ventilazione, presenza di un minimo battente di liquido) si può solo fornire una stima di massima per quanto riguarda il tempo di raggiungimento delle condizioni di innesco. Da schede tecniche generiche il calore specifico del polipropilene (Moplen) è indicato essere circa 2300 J/(kg °C); con la potenza di 9000 W il tempo necessario per riscaldare da 20 °C a 500 °C un kg di materiale in ambiente adiabatico è poco più di 2 minuti. In seguito l'Azienda ha effettuato delle prove a secco su una resistenza in teflon riscontrando quanto determinato dalle valutazioni teoriche in merito al tempo di fusione del materiale plastico che è dell'ordine di alcuni minuti. Considerando che possa esserci stata una certa ventilazione che favoriva la dispersione di calore, si può stimare che il tempo di innesco possa essere stato leggermente superiore, dell'ordine di 5-10 minuti.

Un'altra ipotesi che spiega il ritardo di circa mezz'ora nel rilievo dell'incendio è che ci fosse invece assenza di ventilazione, per cui la combustione si è sviluppata più lentamente per carenza di ossigeno, accelerando al momento dell'apertura del coperchio.

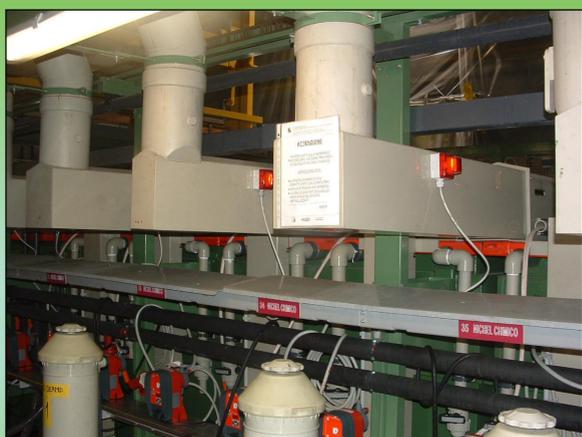
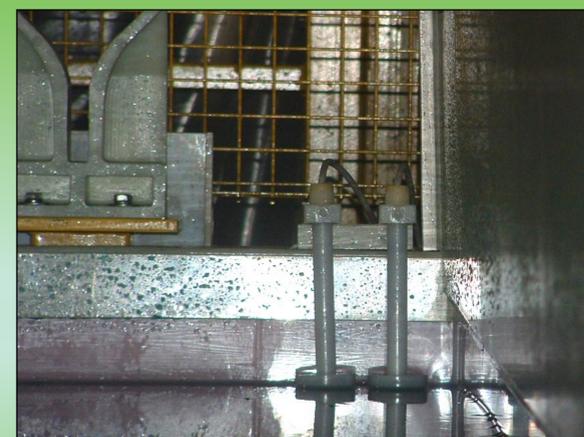
I sopralluoghi effettuati dopo l'incendio non hanno permesso di riscontrare elementi oggettivi tali da fornire indicazioni certe delle cause: le parti in materiale plastico risultavano distrutte e quelle in materiale metallico seriamente danneggiate. Valutando le sequenze di eventi ed analizzando l'assetto del sistema di riscaldamento, si ritiene comunque, con ragionevole certezza, di poter individuare la causa nel guasto del sistema di blocco per minimo livello sulla vasca svuotata nell'operazione di travaso. Al mancato funzionamento del sensore di minimo livello corrispondeva, infatti, il mancato disinserimento della termoresistenza, con conseguente surriscaldamento della stessa e raggiungimento di temperature in grado di fondere il polipropilene e il PVC ed innescare la combustione.

Data la geometria dei locali (l'edificio è articolato per buona parte su due piani, collegati tra loro da varie aperture irregolari e suddivisi da pareti ed impianti), i fumi si sono propagati all'interno dell'edificio raffreddandosi e depositandosi in buona parte sulle pareti, sulle strutture ed apparecchiature, fuoriuscendo solo in parte da svariati punti. La complessità data dalla geometria dei locali e la irregolarità delle aperture di comunicazione tra i locali e di sfogo dei fumi verso l'esterno rendono oltremodo difficoltosa ed anche aleatoria una valutazione delle emissioni di fumi contenenti HCl. I riscontri delle misurazioni effettuate indicano che si è trattato di un fenomeno di entità trascurabile. All'interno dell'edificio, invece, le analisi eseguite nella fase di bonifica hanno permesso di riscontrare la presenza di cloruri depositati sulle superfici e sui materiali interessati dai fumi, indice dell'effetto di raffreddamento e deposito dei fumi operato dalle strutture.

- nell'immediato, al fine di riavviare la linea di produzione, si è installato un ulteriore sistema di blocco del riscaldamento, in ridondanza a quello già presente tramite funzionamento di doppio indicatore di livello a galleggiante, con ulteriore spia luminosa di indicazione del funzionamento della serpentina di riscaldamento visibile al punto di travaso per ogni vasca;

- al termine di ogni travaso delle vasche di nichel chimico vengono staccati fisicamente i cavi delle resistenze elettriche;
- nell'immediato è stata rivista la procedura del sistema di Gestione della Sicurezza riguardante la modalità di controllo e supervisione degli impianti critici nonché delle consegne tra operatori;

- per le vasche di lavorazione con nichel chimico è stata effettuata la sostituzione del sistema di riscaldamento elettrico con uno ad acqua calda, a pressione ambiente (in tal modo la massima temperatura potenzialmente raggiungibile in caso di guasto è comunque dell'ordine di 100°C, molto inferiore a quella di innesco dell'eventuale combustione dei materiali).
