STUDIO DI UN QUASI INCIDENTE CRICCA SU SERBATOIO GPL DI NUOVA INSTALLAZIONE

F. Dattilo, - Comando VVF Vicenza, via Farini, 14, Vicenza
C. Cusin - Comando VVF Rovigo, viale Ippodromo, 4/6, Rovigo
G. Fiocca, F. Zenier – ARTES, via C. Battisti 2/A, Mirano (VE)

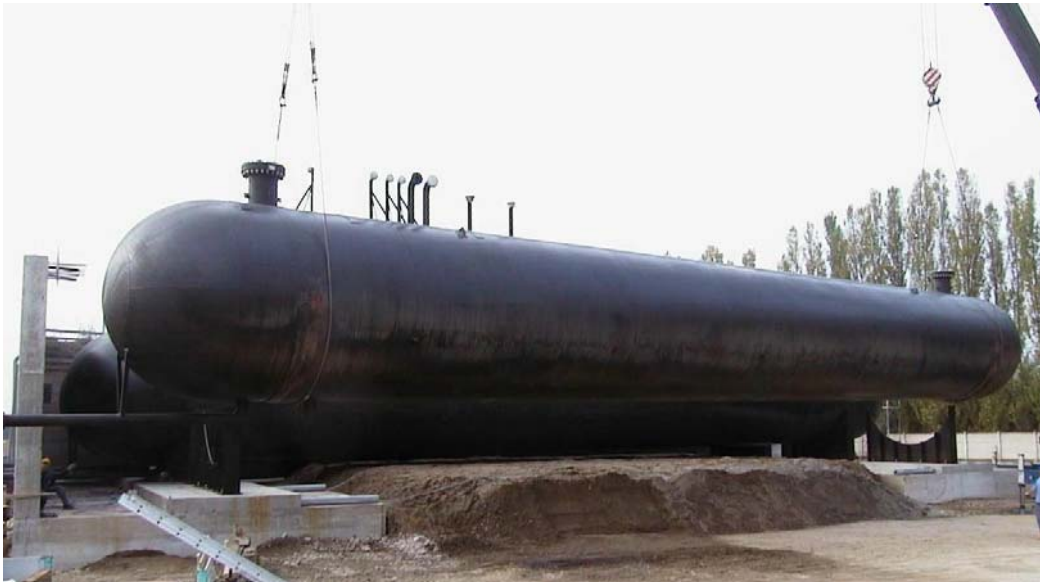
Fotografia n° 1 – Momento posa serbatoio D06

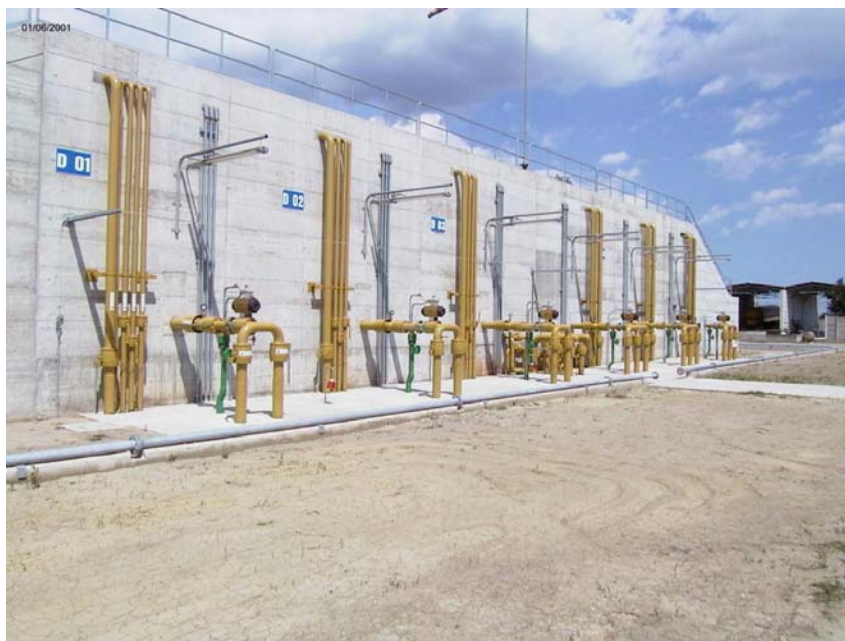
Fotografia n° 2 – Tumulo e tubazioni zona stoccaggio

Verso la metà della mattinata del 21 dicembre 2000, in corrispondenza della zona tubazioni antistante il serbatoio D06 (vedi fotografia n° 2), un operatore che stava eseguendo un'operazione di fresatura osservava un innesco di fiamma ai piedi del muro di contenimento. L'operatore stesso spegneva l'innesco gettandovi sopra un po' di terriccio, quindi provvedeva a dare l'allarme.

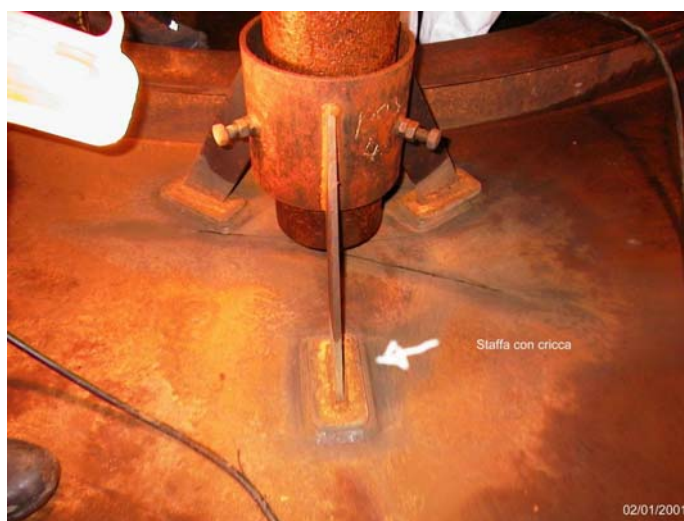
Trascorso il periodo delle festività natalizie, il 2 gennaio si eseguiva la visita interna alla presenza di tecnici della ditta costruttrice del serbatoio e di un esperto di controlli non distruttivi incaricato dal gestore del deposito. Si rilevava la presenza di cricche passanti sul fondo del serbatoio in corrispondenza dello spazio posto fra le piastre di appoggio di un bocchello di pescaggio del serbatoio. Anche uno di questi supporti risultava lesionato. (vedi fotografia n° 3 e n° 4).

Fotografia n° 3 – Particolare cricca dall'interno del serbatoio

I controlli non distruttivi e gli esami metallografici, mediante replica morfologica strutturale, eseguiti sul serbatoio cilindrico per GPL, denominato D06, hanno consentito di definire con precisione l'area del fasciame interessata dal fenomeno di rottura incorso durante le fasi di messa in esercizio. Da quanto emerso dalle indagini effettuate si può ritenere che le difettosità osservate, per il loro aspetto e per la tipologia di propagazione nel materiale (assenza di deformazioni, andamento di tipo prevalentemente transgranulare nella struttura metallurgica, superficie di frattura liscia), siano riconducibili a fenomeni di rottura fragile.

Tale tipo di rottura può verificarsi in presenza di sollecitazioni, anche di bassa entità, applicate in corrispondenza di intagli (quali, ad esempio difetti preesistenti e/o semplici variazioni di forma), in materiali poco tenaci alla temperatura cui viene sottoposto il componente.

- Raffreddamento del materiale a temperatura inferiore a quella di transizione, determinato dall'immissione di azoto criogenico in fase liquida. Dal momento che, in base alle testimonianze, l'acqua ed i servizi forniti dal personale del deposito all'addetto della ditta fornitrice dell'azoto non sono mancati, l'immissione di azoto liquido può essere attribuita ad una eccessiva apertura della valvola che regolava la portata dell'azoto all'evaporatore e, quindi al serbatoio. Ciò comportava l'immissione nel serbatoio di azoto a circa -190°C , temperatura che coincide anche con quella prevista per un procedimento di tempra a freddo dell'acciaio.

- La ridotta tenacità del materiale è imputabile ad un abbassamento di temperatura al di sotto dei -50°C ; temperatura cui risulta collaudato per verifica di tenacità il materiale costituente le virgole in ottemperanza a quanto previsto dalla normativa di riferimento UNI 7382/75.

- Le sollecitazioni possono essere state indotte sia dalla messa in pressione che da tensionamenti non previsti, dovuti ad una contrazione per raffreddamento in presenza di tre punti fissi costituiti dai giunti saldati delle piastre del supporto del bocchello (il serbatoio era stato sottoposto a trattamento termico di distensione, comprese le saldature delle piastre di appoggio del bocchello, quindi i livelli di tensioni interne, indotte dalle operazioni di saldatura, avrebbero dovuto essere modesti).

- La variazione di forma è individuabile nei giunti stessi del supporto.

Premesso che la procedura di bonifica, per lo stabilimento in esame, è stata modificata escludendo l'azotatura a favore del riempimento con acqua, quindi escludendo categoricamente il ripetersi di un evento simile, vanno esplicitati i seguenti aspetti.

Nello stabilimento in cui è avvenuto l'incidente questa procedura è stata annullata e si è deciso di procedere all'inertizzazione solo con l'uso di acqua.

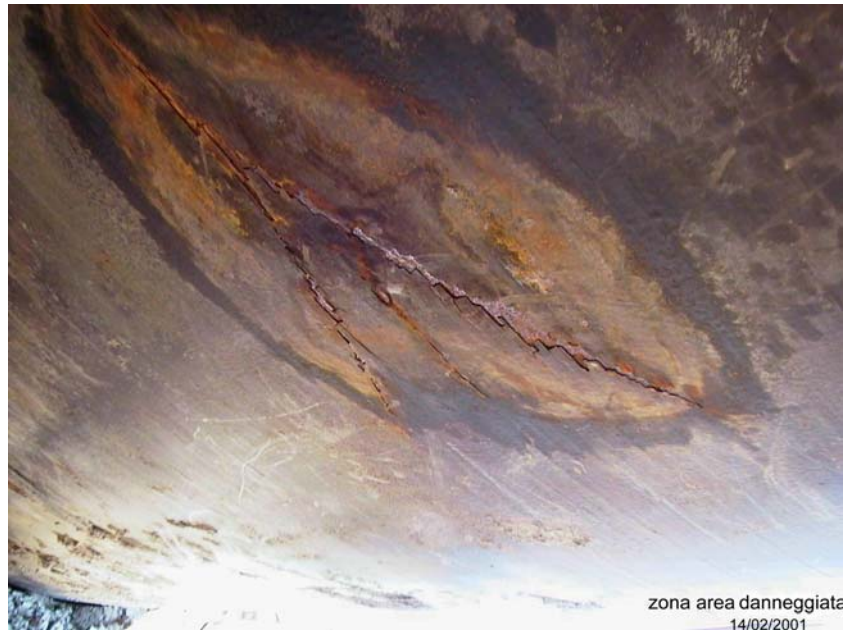
Fotografia n° 4 – Particolare cricca dall'esterno del serbatoio

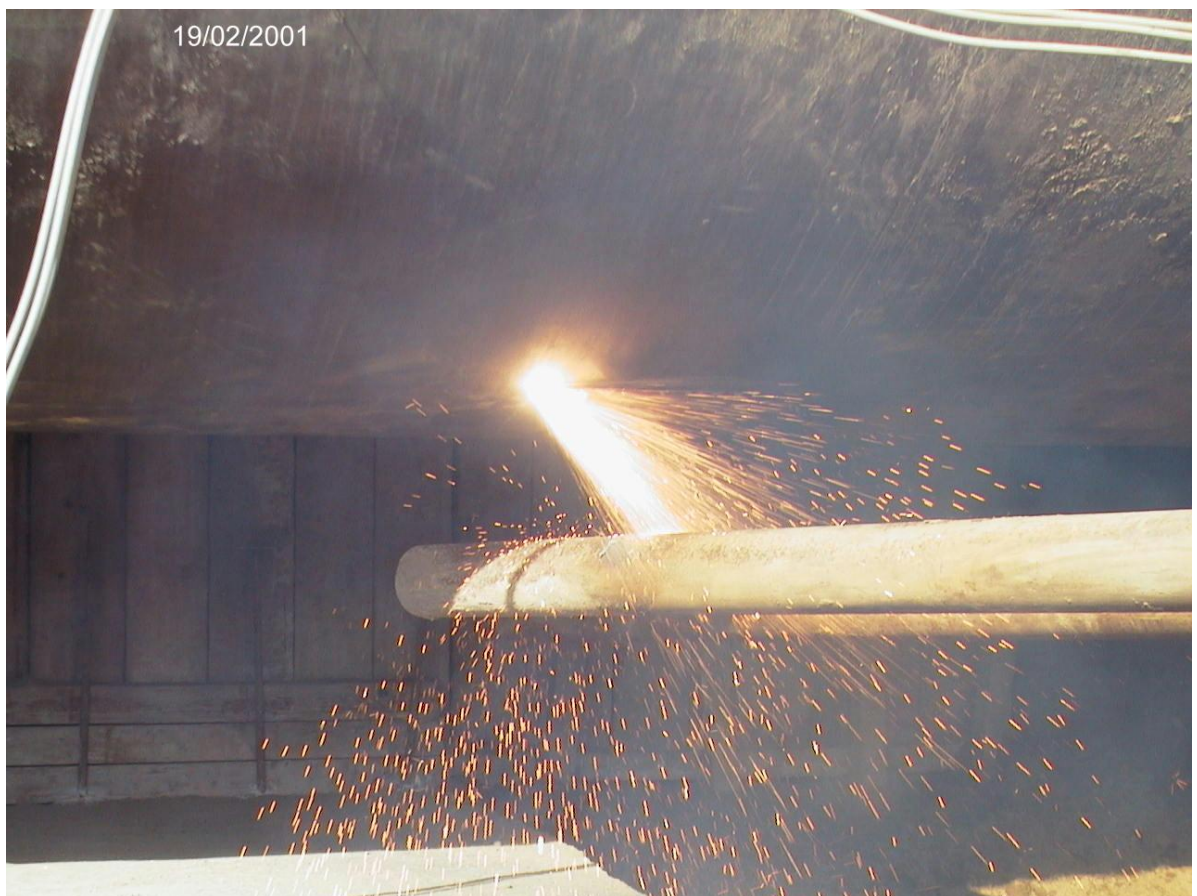
Fotografia n° 5 – Operazione prelievo parte danneggiata

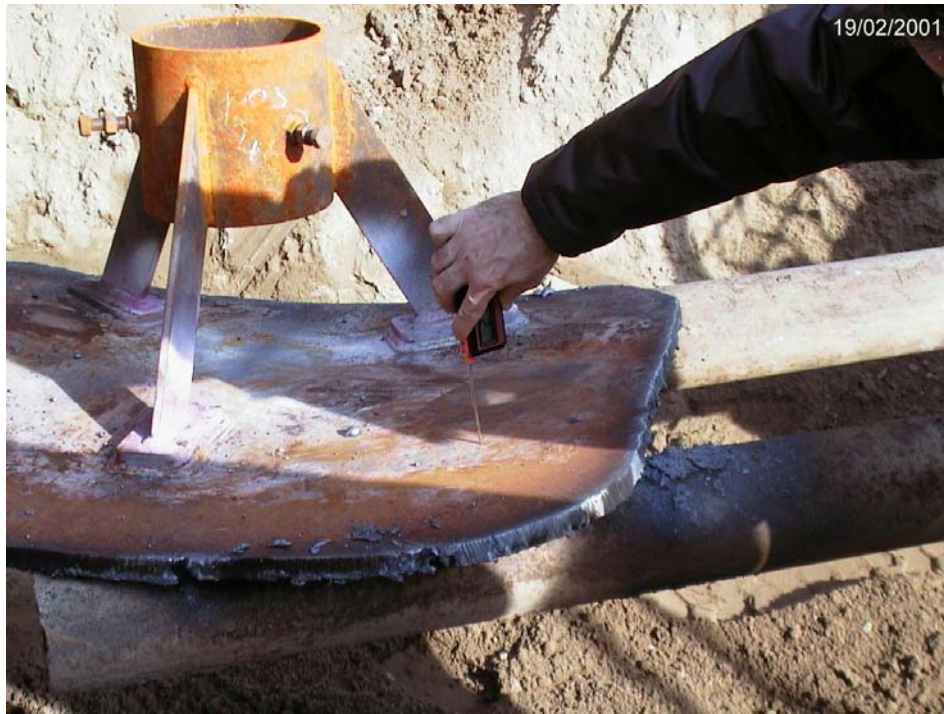
Fotografia n° 6 – Elemento inviato a laboratorio per prove

- Esami metallografici, mediante replica morfologica strutturale del materiale del fasciame in prossimità dei vertici di due rotture. Gli esami hanno evidenziato la presenza di normali strutture a grano fino di ferrite e perlite, con rari carburi dispersi nella matrice e precipitati a bordo grano. Quest'ultimo fenomeno è stato attribuito all'anormale evoluzione microstrutturale conseguente al trattamento termico di distensione cui è stato sottoposto il serbatoio.

- Esami metallografici, mediante replica morfologica strutturale del materiale del fasciame in posto in zona non danneggiata del serbatoio D06 che ha dato risultati simili a quelli della zona danneggiata.

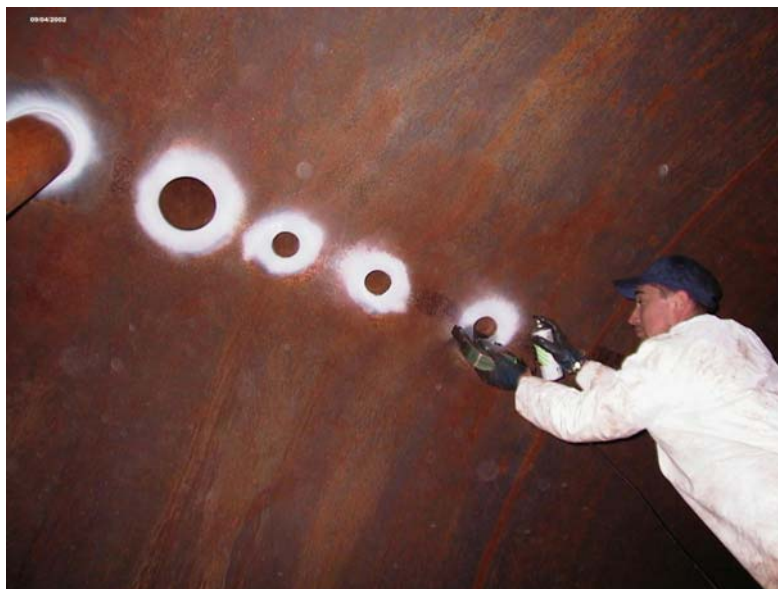
Fotografia n° 7 – Prove non distruttive su serbatoi D04 e D05

I controlli svolti non hanno evidenziato la presenza di rotture e/o di altri danneggiamenti imputabili a problemi emersi durante la loro messa in esercizio e durante il breve periodo di servizio intercorso. Allo stato attuale i particolari, saldati e non, oggetto dell'indagine svolta dall'Istituto Italiano della Saldatura non mostrano variazioni rispetto alle condizioni di costruzione.
