**Paolo Degan¹, Loris Tomiato¹, Vincenzo Restaino¹, Alessandro Bizzotto¹, Francesco Basso¹,
Fabio Dattilo², Graziano Fiocca³, Franco Antonello³**

EPISODI INCIDENTALI NEL SETTORE GALVANICO

Un caso di inquinamento ambientale presso l'Industria Galvanica P.M. (Sita in Tezze sul Brenta- Provincia di Vicenza)

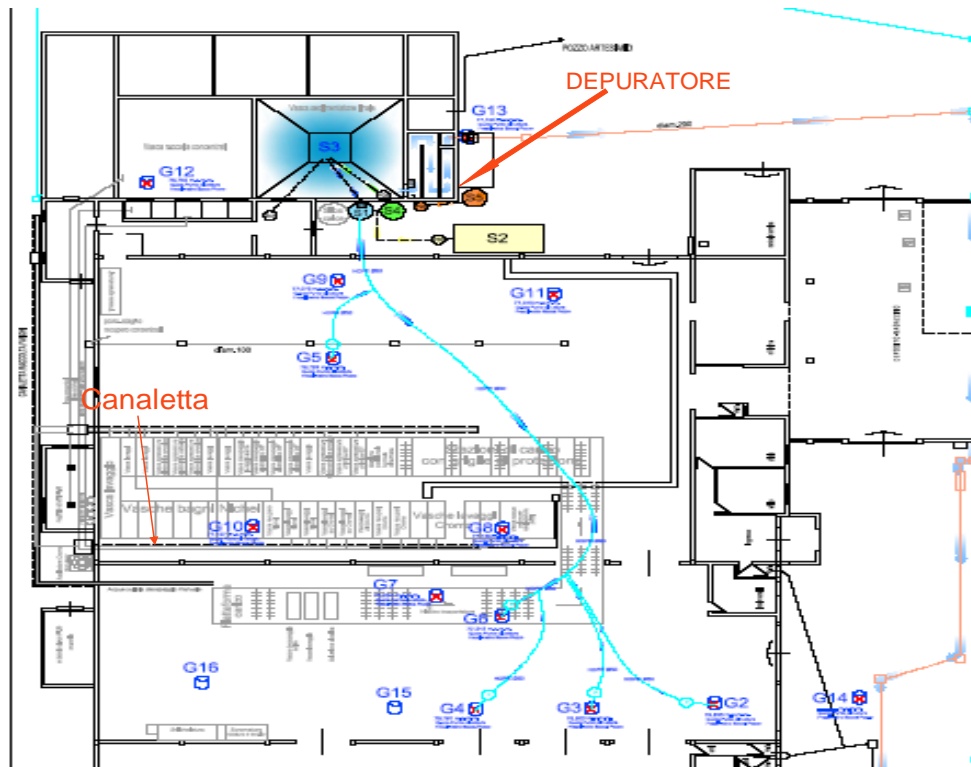
All'interno del capannone vi erano due linee di cromatura: una più vecchia, sita sul lato nord del capannone, adiacente all'impianto esterno di depurazione delle acque reflue, e una più nuova sita sul lato opposto del capannone (Figura 1).

Figura 1: Planimetria dello stabilimento

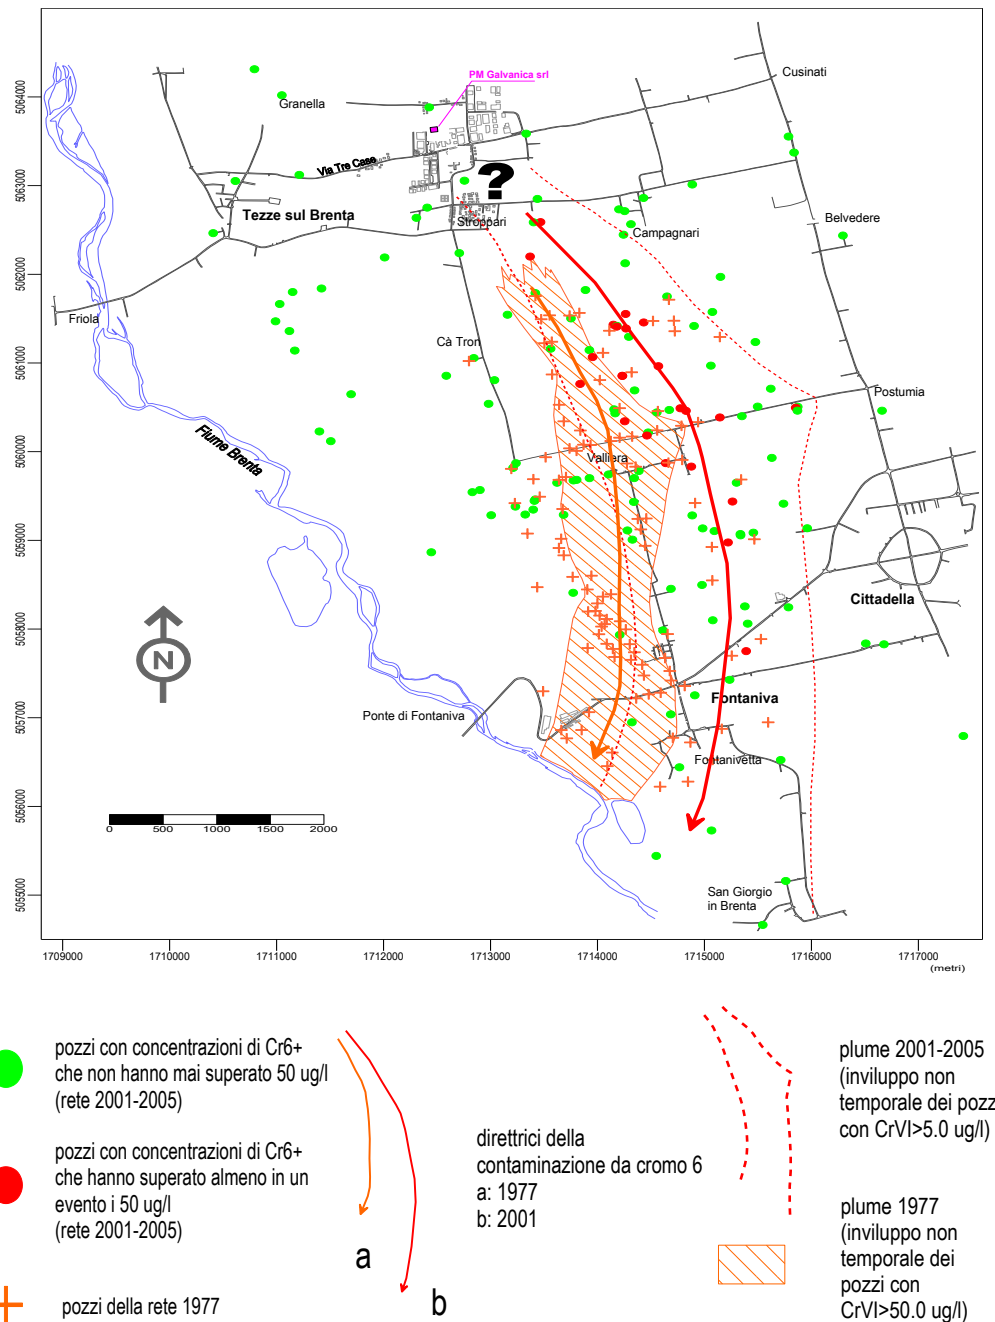
L'episodio di contaminazione venne individuato nell'estate 2001, a seguito ad un controllo di potabilità eseguito su campioni d'acqua di due pozzi, ubicati in via Postumia nella fascia settentrionale del comune di Cittadella: in tale pozzo (ad una distanza di circa 6 Km dall'Azienda) fu riscontrato il superamento del limite di potabilità relativo al cromo totale.

Figura 2: Ricostruzione del plume della contaminazione.

Dopo varie operazioni di campionamento della zona di partenza (6 Km più a sud) si riuscì con difficoltà a stabilire che la sorgente dell'inquinamento era la stessa ditta galvanica oggetto dell'inquinamento nel 1976 (infatti il plume era sovrapponibile a quello nel '76, con la chiusura del cono proprio nella galvanica PM, vedi Figura 2).

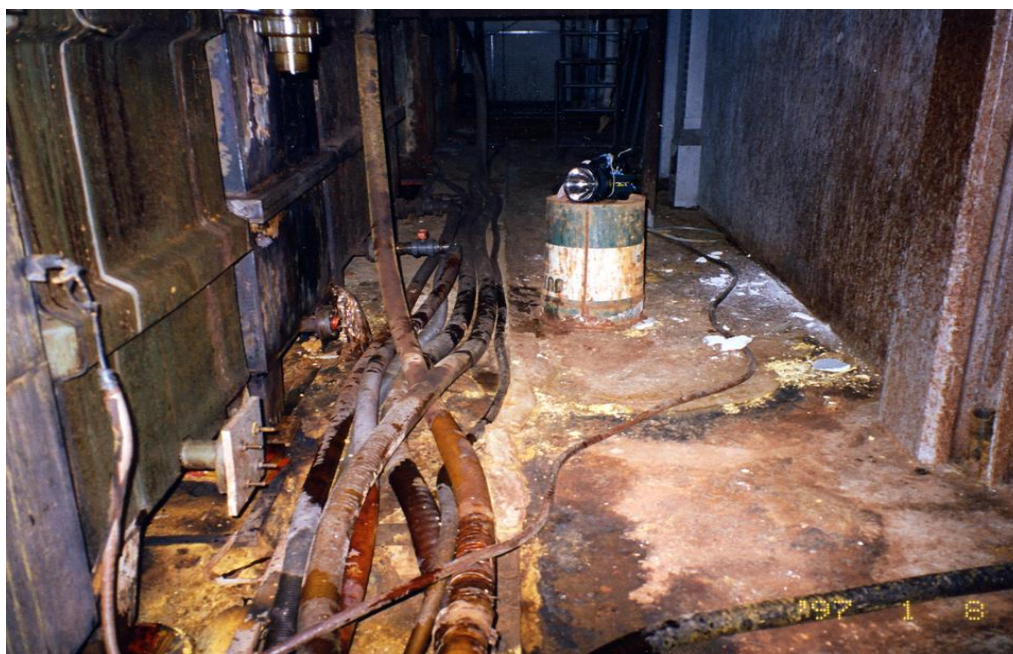
La contaminazione fu causata dai continui percolamenti di liquidi avvenuti nel suolo dalle vasche di lavorazione, dalle infiltrazioni attraverso le crepe della pavimentazione e dal dilavamento dei fanghi e dei contenitori stoccati all'aperto (Figura 3).

Figura 3: Vasche di recupero del Cr(VI) non elettrodepositatosi.

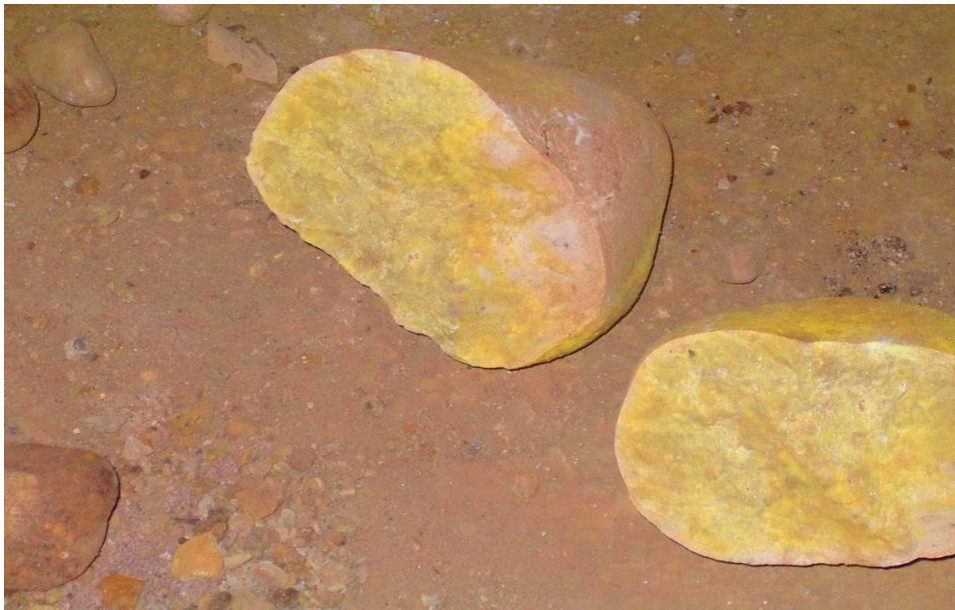
La fuoriuscita dallo stabilimento di cromo esavalente e di nichel ha causato, come prima cosa, il consistente inquinamento dei terreni e della falda acquifera sottostante (Figura 4). Questo inquinamento si è poi esteso verso i comuni a valle, ad una distanza di alcuni chilometri. Durante le indagini si è potuto riscontrare come le concentrazioni degli inquinanti nei terreni e nella falda abbiano superato notevolmente i limiti di soglia previsti dalle tabelle del DM 471/99 e pertanto si è dovuto procedere urgentemente alla bonifica.

Figura 4: *L'interno di un sasso di calcare, scavato a -3 metri dal P.-C-*

Una volta verificata la consistenza dell'inquinamento della falda, fu individuato in collaborazione con i tecnici dell'A.R.P.A.V. un intervento di messa in sicurezza mediante la realizzazione di una barriera idraulica, che sta ancora funzionando.

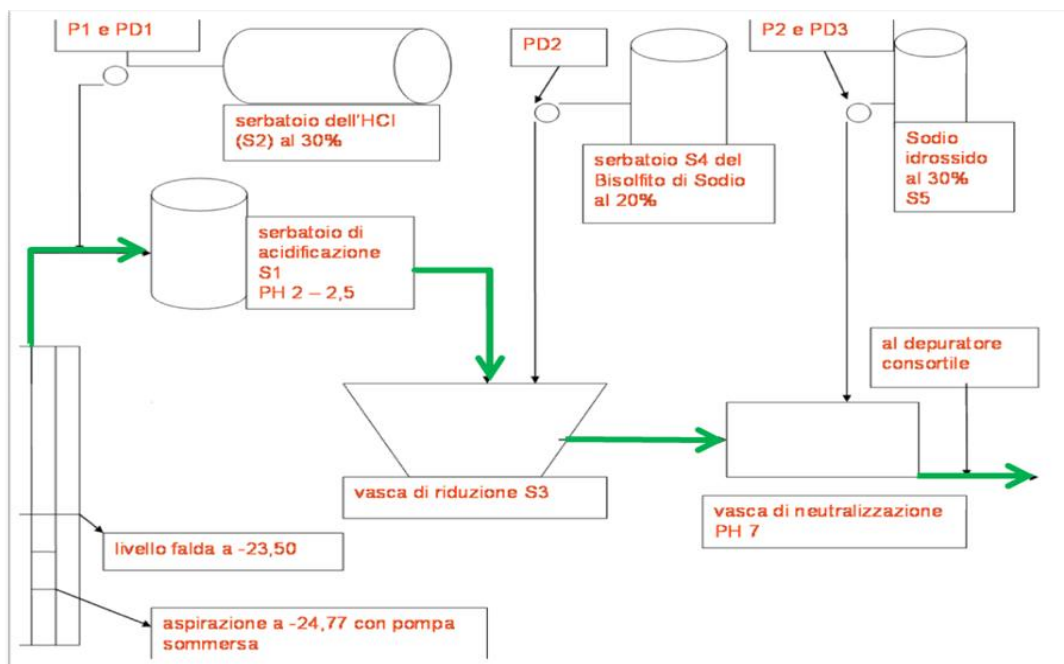
Figura 5: schema semplificato di processo di depurazione.

L'acqua emunta dal pozzo piezometrico viene rilanciata in un serbatoio di acidificazione, nel quale viene dosata un'opportuna quantità di acido cloridrico, necessario a raggiungere un pH di 2-2,5. La soluzione acidificata successivamente viene portata ad una vasca di riduzione nella quale, attraverso il dosaggio di bisolfito di sodio, avviene la riduzione da Cr(VI) a Cr(III). Si ha poi il rilancio ad una

vasca per la neutralizzazione (attraverso il dosaggio di idrossido di sodio) ed infine l'acqua così trattata viene inviata al depuratore consortile.

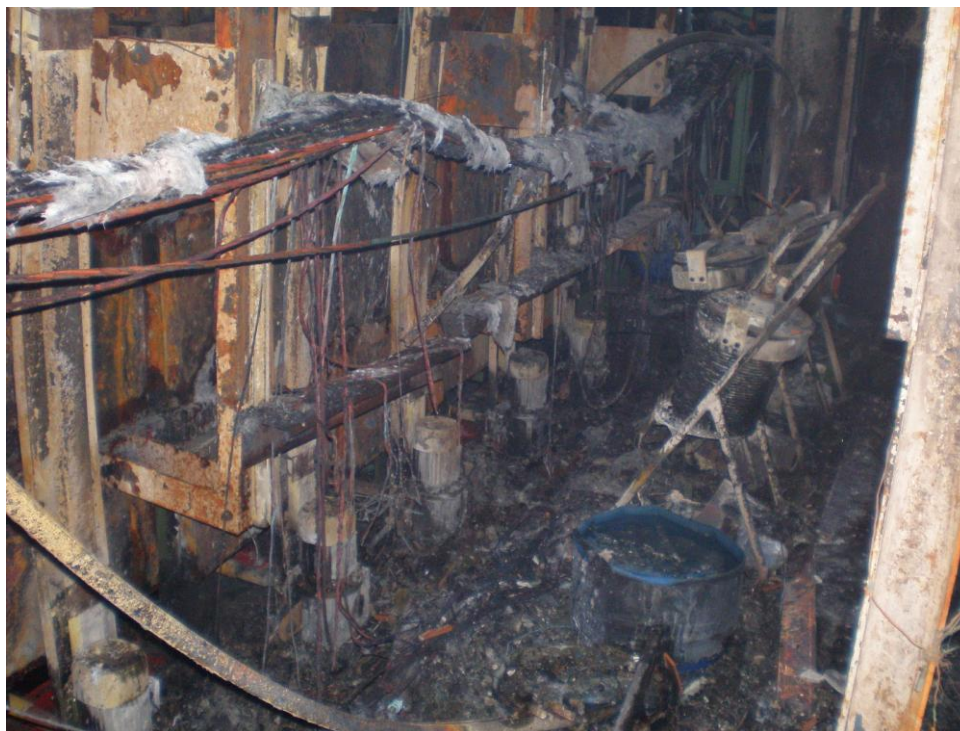
La combustione si era originata in una delle sopramenzionate vasche e si era propagata alle strutture e al rivestimento in PVC e polipropilene delle vasche adiacenti coinvolgendo anche le tubazioni dell'impianto di aspirazione, con successivo parziale cedimento (Figura 6).

Figura 6: *Incendio delle vasche della lavorazione nichel chimico*

Valutando le sequenze di eventi ed analizzando l'assetto del sistema di riscaldamento, si ritiene comunque, con ragionevole certezza, di poter individuare la causa dell'evento nel guasto del sistema di blocco per minimo livello sulla vasca svuotata nella precedente operazione di travaso. Al mancato funzionamento del sensore di minimo livello corrispose, infatti, il mancato disinserimento della termoresistenza, con conseguente surriscaldamento della stessa e raggiungimento di temperature in grado di fondere il polipropilene e il PVC ed innescarne la combustione.

È ragionevole pertanto ritenere che al termine dell'operazione di travaso della vasca prima (ca 3000 l) nella seconda, il sensore di minimo livello non abbia funzionato e quindi non si sia interrotto il riscaldamento nella prima, con conseguente surriscaldamento della guaina che, dopo un certo tempo ha iniziato la combustione. Il fatto che la vasca fosse chiusa dal coperchio ha favorito l'instaurarsi della combustione del moplen e la propagazione al rivestimento in PVC.

L'intervento di sicurezza adottato dall'azienda a seguito dell'incidente è stata la sostituzione delle termoresistenze elettriche di riscaldamento con sistemi più sicuri ad acqua che quindi non raggiungono mai la temperatura di fusione del moplen.

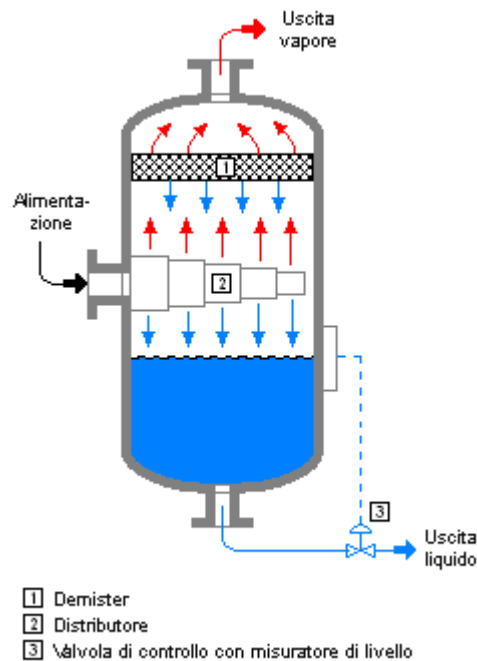
- all'interno del separatore di gocce (demister – Figura 7) a servizio delle vasche di cromatura (in quantità superiore al normale),
- all'interno del motore del ventilatore utilizzato per l'aspirazione di aria.

Figura 7: demister

- Un errato intervento di manutenzione sulla colonna evaporativa (a servizio di una delle vasche) a seguito del quale lo spruzzatore, erroneamente orientato verso l'alto anziché verso il basso, ha causato un aumento della quantità di soluzione aspirata come nebbia dagli impianti galvanici;
- L'occlusione della manichetta flessibile per lo scarico del liquido separato dal demister a servizio (fra le altre) di una vasca;
- Non vi era la presenza di operatori addetti alla sorveglianza e contestualmente mancavano allarmi di alto livello nel separatore di gocce.

La concomitanza di tali fattori ha portato ad un accumulo di soluzione all'interno del separatore fino al suo sovrariempimento, ed un conseguente flusso di liquido verso il ventilatore che ha poi spinto tale liquido verso il punto di emissione. Il ciclone separatore non è risultato sufficiente a trattenere tutte le goccioline di liquido in ingresso.

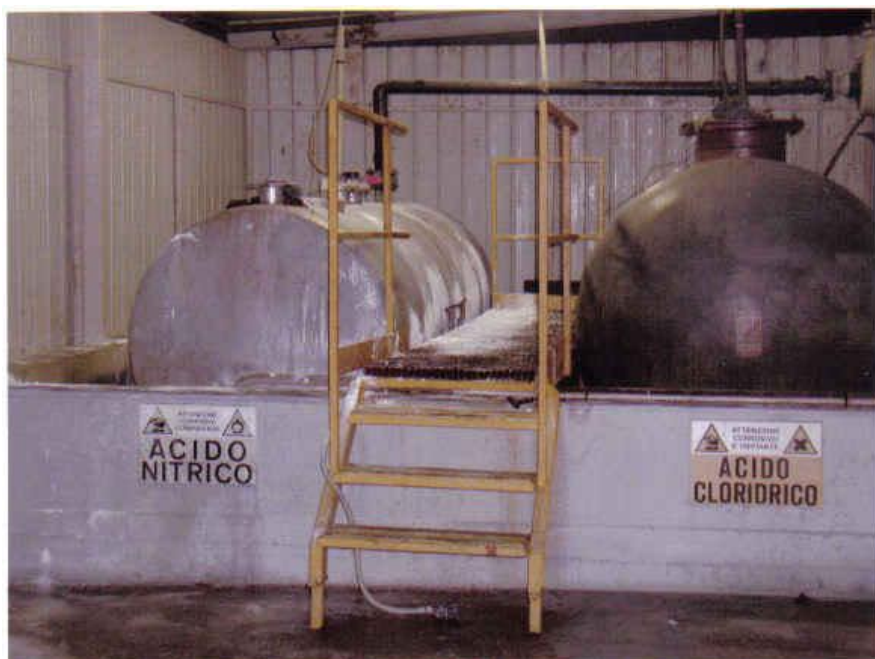
Si riporta infine l'evento accorso a Vicenza nel 2004 presso una azienda specializzata nel recupero dei metalli preziosi dagli scarti di lavorazione di aziende orafe, argenterie, galvaniche ed elettroniche. L'autista di una ditta terza effettuò il collegamento scambiando per errore gli attacchi alle tubazioni ed iniziò a travasare l'acido cloridrico dall'autocisterna nel serbatoio di acido nitrico al 67% (vedi Figura 8, serbatoi di lavorazione).

Dopo circa 40 minuti si verificò la foratura del serbatoio con la fuoriuscita della miscela di acidi nel bacino di contenimento. La presenza, sul pavimento del bacino, di altri materiali metallici, enfatizzò la formazione di ossidi di azoto con sviluppo di una nube di vapori di NOx di colore arancione che si diffuse nelle adiacenze.

Figura 8: serbatoi di lavorazione

Dall'evento incidentale, i controlli dello SPISAL competente e di ARPAV evidenziavano una non corretta procedura gestionale di sorveglianza e controllo nelle operazioni di travaso. Inoltre una più approfondita analisi dei rischi avrebbe spinto l'azienda verso la dislocazione in aree differenti dei serbatoi di acido nitrico e cloridrico, con l'introduzione di sistemi di protezione attivi volti a contenere miscele accidentali.
